RELAZIONE FORESTALE

2023

REGOLA FEUDALE DI PREDAZZO

a cura del custode forestale Massimiliano Gabrielli

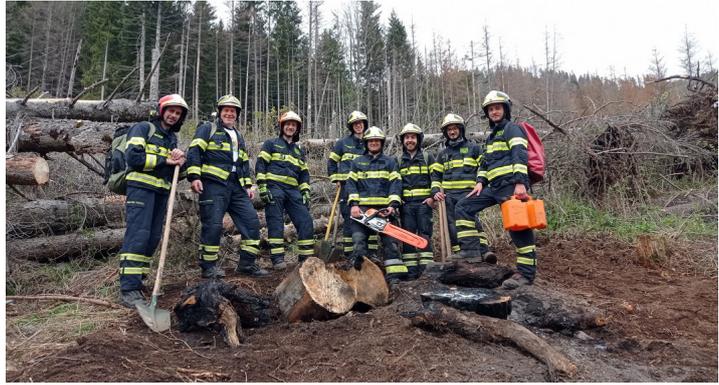
Il 7 maggio un fulmine ha incendiato alcune piante schiantate poste fra la Val dei Ronchi e la val de Scarsers, in una zona impervia. Il luogo è stato raggiunto a piedi ed i pompieri hanno spento il rogo che seppur di piccole dimensioni continuava a lavorare nelle radici.

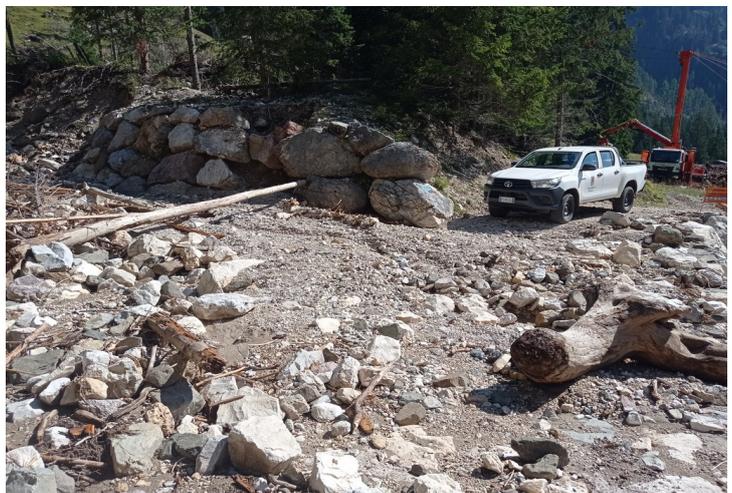
I guadi in Valsorda sono stati riempiti e resi intransitabili dai temporali estivi ed è stato necessario intervenire con l'escavatore. Con l'occasione si è recuperato il materiale accumulato sulla strada e si è proceduto a inghiaiare la strada Val de ota – Valsorda nei punti necessari.

Sulla medesima strada, poco prima del tornante sul Tof da la gial, la ripa di monte è stata disgiugata da piante, ciocche e sassi che

rischiavano di cadere nella sede stradale sottostante. Infatti in quel tratto si verificano spesso smottamenti. Su questo tratto di strada occorre valutare un sistema di protezione tipo guard rail.

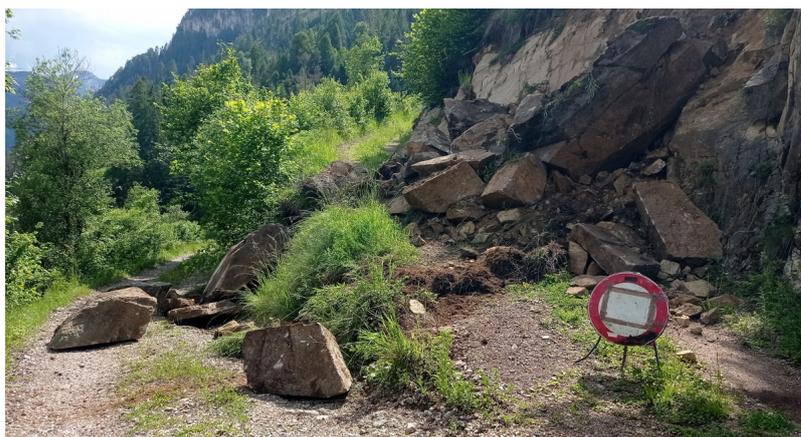
Alla metà di giugno è franata la parete a monte dell'imbocco della strada di Tof de vena. Gran parte della strada è scavata in roccia e le pareti a monte risultano instabili causando frequenti smottamenti. Anche in questo caso la frana, caratterizzata da grossi massi, ha richiesto l'utilizzo di un

escavatore di grosse dimensioni. Il materiale è stato recuperato per la sistemazione della strada delle Coste.

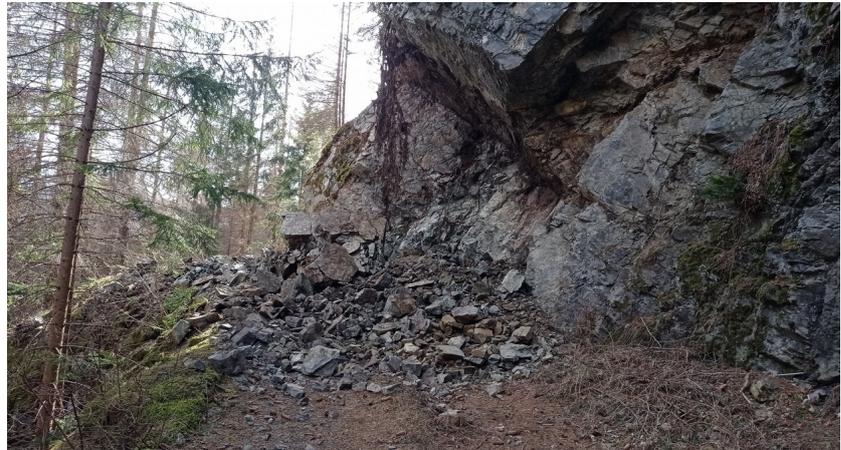
Poco sopra il Fol, a Crepa, è scesa una frana piuttosto importante che ha interessato la strada del Rif dal pis e la strada che sale a Gardonè. Erano le 10 di mattina del 3 di marzo. La frana in questione si è distaccata dalla parete a monte della strada del Rif dal pis. Questa è una

zona notoriamente instabile e a picco sopra la strada per Gardonè. La Regola feudale ha optato per la messa in sicurezza della strada di Gardonè con rete para massi, disgaggio di ciò che sembrava pericoloso e posa di rete metallica da cantiere sulla rampa di valle della strada del Rif dal pis. Tutto il versante di Cogol che gravita sopra le case del Fol è pericoloso. Occorre valutare attentamente regimazione delle acque e stabilità dei versanti.

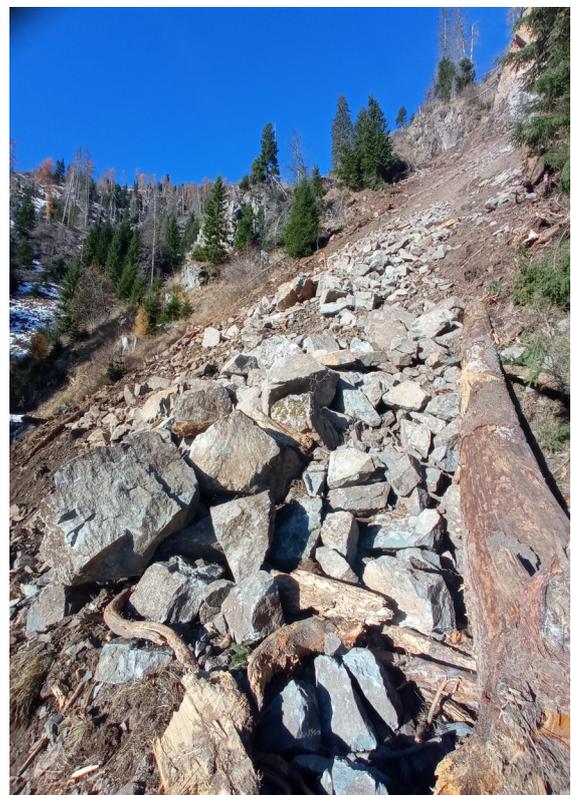
Verso fine luglio un temporale con forte vento ha sradicato molte piante, specialmente abeti verdi e larici con chioma apicale rimasti isolati dal bosco. La strada delle Coste – Crepe de rif è rimasta chiusa per alcuni giorni a causa dei numerosi schianti. Nell'immediato è stata riaperta al transito pedonale ricavando varchi sicuri fra gli schianti e successivamente liberata dai boscaioli con l'escavatore.

I primi di novembre, a causa del forte maltempo, si è verificata una grossa frana che si è staccata dalle rocce di Col canalin ed è scesa verso la valle di Scalota investendo la strada di Campigol vece – Sacina, seppellendola. Il sopralluogo è stato

immediatamente fatto con il comandante del Corpo Forestale di Cavalese, seguito da geologa e tecnico forestale. Il volume distaccatosi si è stimato in 1000 metri cubi prevalentemente di roccia.

La rimozione della frana risulta molto complessa in quanto attualmente su quella strada non possono transitare camion da cava perché troppo pesanti ed ingombranti. Verrà presentato un progetto di intervento che probabilmente potrà essere finanziato con contributi PSR.
