# **RELAZIONE FORESTALE**

# **2023**

**REGOLA FEUDALE DI PREDAZZO**

a cura del custode forestale Massimiliano Gabrielli

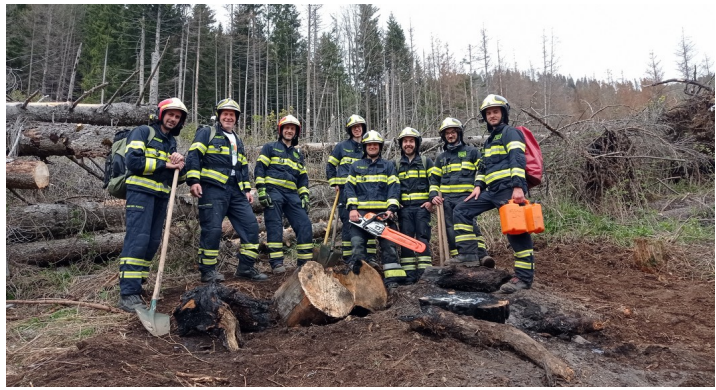
Il 7 maggio un fulmine ha incendiato alcune piante schiantate poste fra la Val dei Ronchi e la val de Scarsers, in una zona impervia. Il luogo è stato raggiunto a piedi ed i pompieri hanno spento il rogo che seppur di piccole dimensioni continuava a lavorare nelle radici.

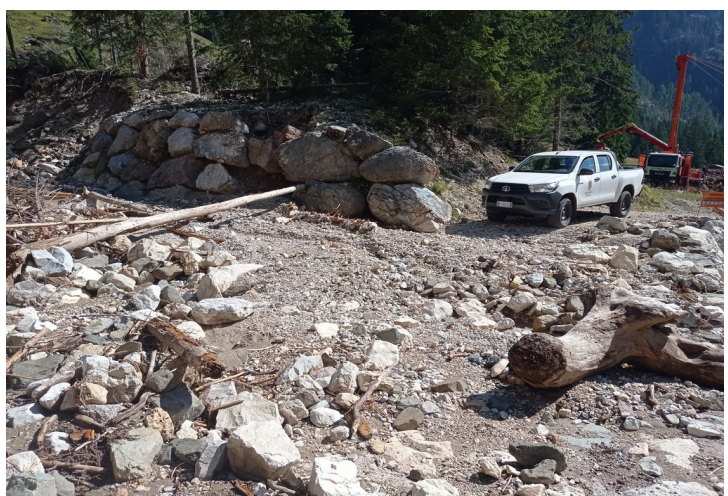
I guadi in Valsorda sono stati riempiti e resi intransitabili dai temporali estivi ed è stato necessario intervenire con l'escavatore. Con l'occasione si è recuperato il materiale accumulato sulla strada e si è proceduto a inghiaiare la strada Val de ota – Valsorda nei punti necessari.

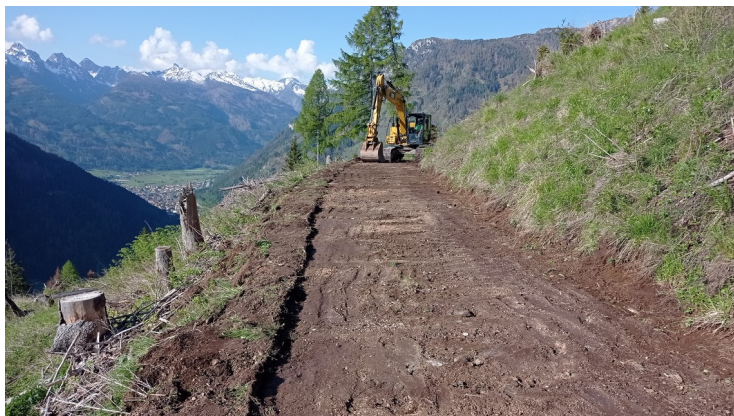
A fine maggio anche la strada di Scarser è stata sistemata e ripulita da sassi e materiali scesi durante l'inverno. L'intervento è stato minimo in quanto la sua struttura risultava comunque solida.

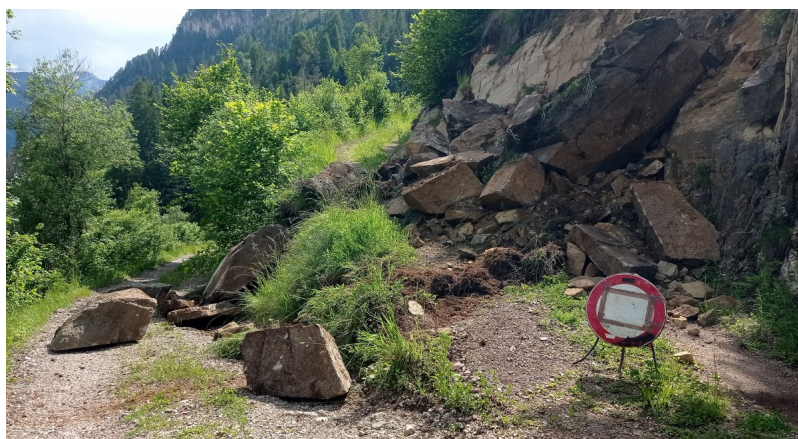
Alla metà di giugno è franata la parete a monte dell'imbocco della strada di Tof de vena. Gran parte della strada è scavata in roccia e le pareti a monte risultano instabili causando frequenti smottamenti. Anche in questo caso la frana, caratterizzata da grossi massi, ha richiesto l'utilizzo di un

escavatore di grosse dimensioni. Il materiale è stato recuperato per la sistemazione della strada delle Coste.

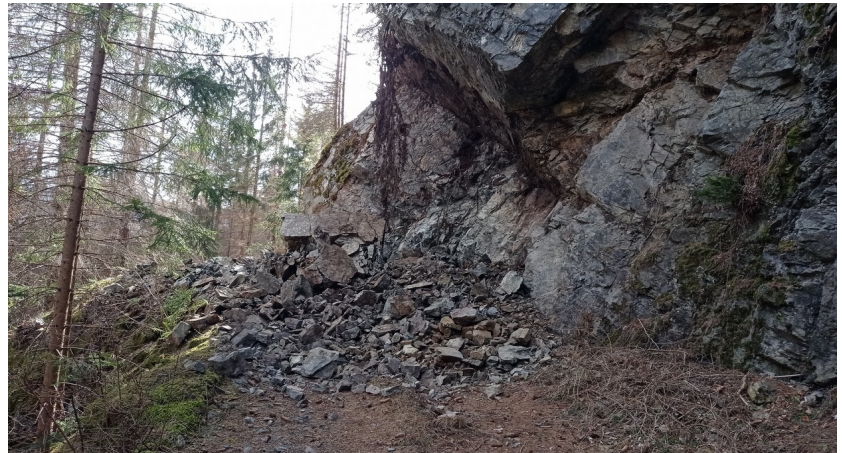
Poco sopra il Fol, a Crepa, è scesa una frana piuttosto importante che ha interessato la strada del Rif dal pis e la strada che sale a Gardonè. Erano le 10 di mattina del 3 di marzo. La frana in questione si è distaccata dalla parete a monte della strada del Rif dal pis. Questa è una

zona notoriamente instabile e a picco sopra la strada per Gardonè. La Regola feudale ha optato per la messa in sicurezza della strada di Gardonè con rete para massi, disgaggio di ciò che sembrava pericoloso e posa di rete metallica da cantiere sulla rampa di valle della strada del Rif dal pis. Tutto il versante di Cogol che gravita sopra le case del Fol è pericoloso. Occorre valutare attentamente regimazione delle acque e stabilità dei versanti.
